9 4 小屋作業報告

小屋作業CL 戸田 良和

昨年、老朽化が進んでいた山小屋BHの屋根が何とか張り替えられ、今年はいよいよ、床を張ることが使命となった。

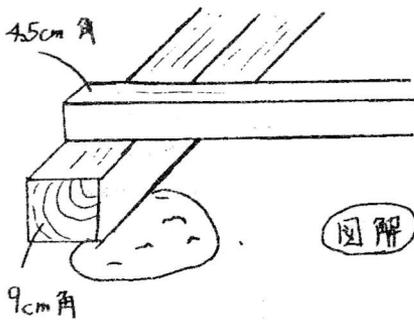
平面図を参照。

- 石 (またはブロック) の上に土台となる材を縦・横に並べて、その上にフローボードを打ち付けていく。

- 9cm 角 x 4m 7.5本
- 4.5cm 角 x 4.2m 20本
- 70丁板 (30cm x 180cm) 8坪分 (48枚)
